Grünflächenmanagement- und Gestaltungsplan

Gemeinde Schuttrange

Projekt: Naturnahe Gestaltung der öffentlichen Grünanlagen

Titel: Grünflächenmanagement- und Gestaltungsplan für die Gemeinde Schuttrange

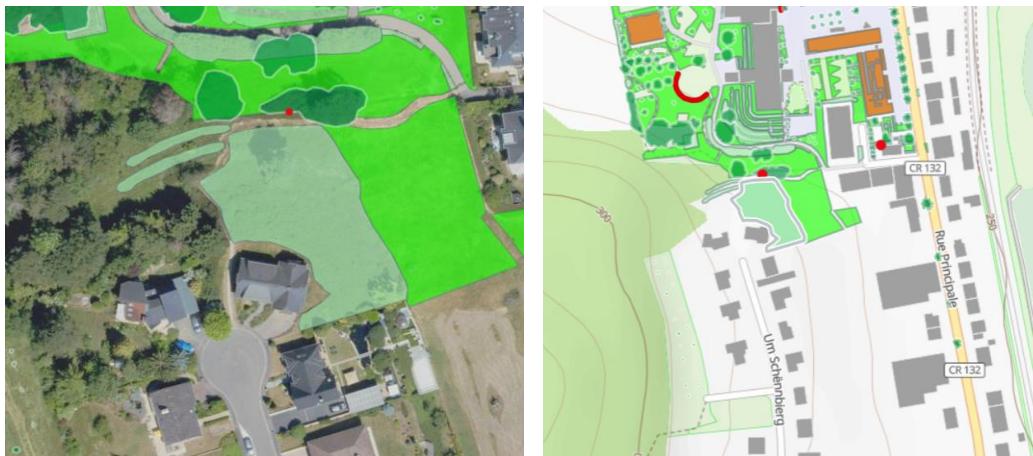
1. Munsbach, Um Schénnbierg (1179/3728)

Flächencode:	SU_Stra_1107 : https://app.oxygis.eu/assets/map/assets/90477
Größe der Fläche:	1543 m ²
Aktueller Zustand der Fläche:	Hangbefestigung mit Cotoneaster horizontalis (potenziell invasiv).
Biotope/Lebensräume geschützter Arten:	/
ggf. Foto(s)

<p>Fotos: Loïc Hellers, Aufnahme Mai 2025</p>	
Maßnahmen zur Umgestaltung:	Entfernen des Cotoneasters und Bau einer Hangbefestigung durch einen externen Dienstleister (z.B. Trockenmauer). Erstellen eines detaillierten Konzeptes/Bepflanzungsplans für die Gestaltung der Fläche.
Pflegemaßnahmen:	Werden im Rahmen des Bepflanzungsplans festgelegt.
Zeitpunkt und Intervalle der Pflege:	Abhängig von der Bepflanzung und Gestaltung
Verantwortliche Abteilung:	Service Jardinage der Gemeinde Schutrange
Monitoring:	Erfolgskontrolle der Umsetzung 1x pro Jahr durch einen Mitarbeiter der Biologischen Station SIAS.

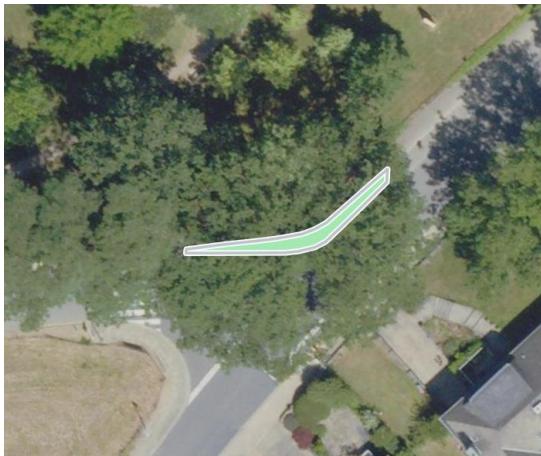
2. Munsbach, Rue du Château/Rue du Parc

Flächencode:	SU_Stra_0051: https://app.oxygis.eu/assets/map/assets/53280
Größe der Fläche:	26 m ²
Aktueller Zustand der Fläche:	Exotische Ziersträucher (Spirea japonica)
Biotope/Lebensräume geschützter Arten:	/
ggf. Foto(s)

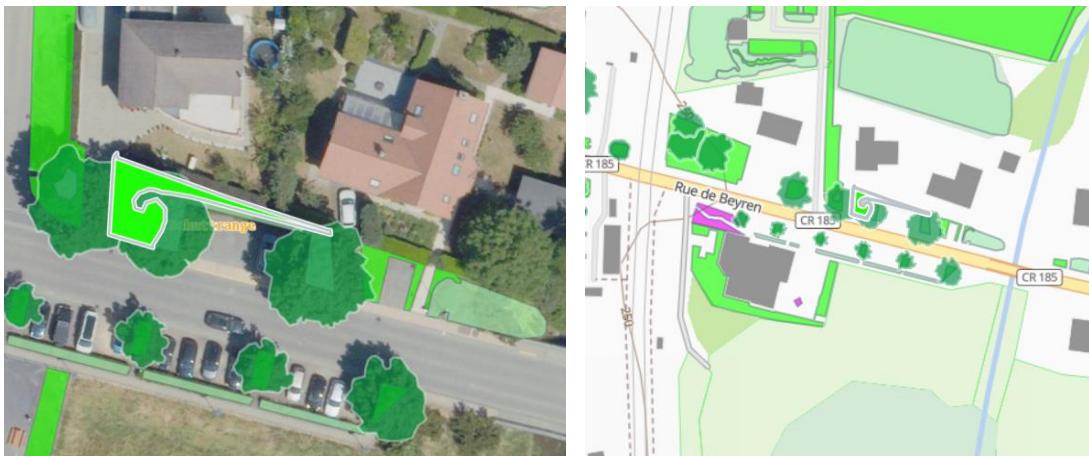
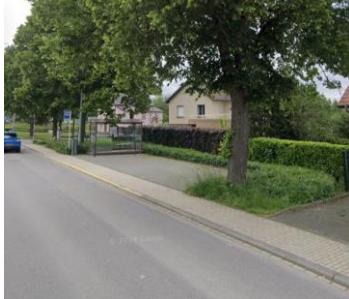
3. Munsbach, Rue de Beyren (CR185)

Flächencode:	SU_Stra_0181, SU_Wies_0180: https://app.oxygis.eu/assets/map/assets/53788
Größe der Fläche:	330 m ²
Aktueller Zustand der Fläche:	Versiegelte Stellplätze, exotische Ziersträucher (Spirea japonica).
Biotope/Lebensräume geschützter Arten:	/
ggf. Foto(s)

Fotos: Google Street View, Aufnahme Mai 2024
Maßnahmen zur Umgestaltung:	Entfernen der Versiegelung und der Ziersträucher und Anlage von Stellplätzen auf Rasengitter mit Einsaat einer Fugenmischung. Einsaat einer Blumenwiese (LUX 100% Kräuter). Umsetzung im Rahmen weiterer Baumaßnahmen in diesem Bereich.
Pflegemaßnahmen:	Mahd mit Freischneider (mit Messer) oder Balkenmäher und Entnahme des Mahdguts.
Zeitpunkt und Intervalle der Pflege:	Mahd Mitte Juni und Ende September mit Entnahme des Mahdguts.
Verantwortliche Abteilung:	Service Jardinage der Gemeinde Schuttrange
Monitoring:	Erfolgskontrolle der Umsetzung 1x pro Jahr durch einen Mitarbeiter der Biologischen Station SIAS.

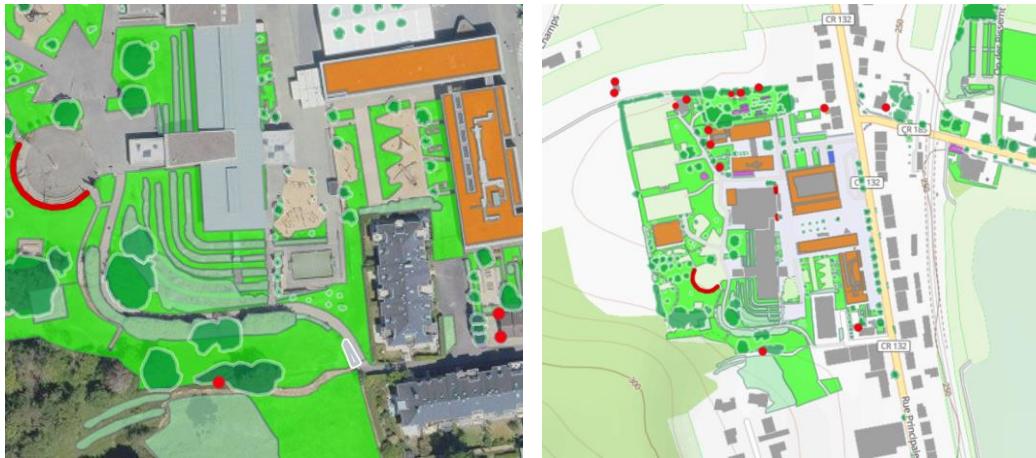
4. Munsbach, Campus „An der Dällt“

Flächencode:	SU_Stra_1042, SU_Stra_1041, SU_Stra_1028, SU_Stra_1027: https://app.oxygis.eu/assets/map/assets/77634
Größe der Fläche:	30 m ²
Aktueller Zustand der Fläche:	Buddleja davidii an mehreren Standorten auf dem Schulcampus.
Biotope/Lebensräume geschützter Arten:	/
ggf. Foto(s)

Fotos: Loïc Hellers, Aufnahme Mai 2025	
Maßnahmen zur Umgestaltung:	Ersetzen invasiver Ziersträucher durch einheimische Gehölze, z.B. Sambucus nigra, Hippocratea emerus
Pflegemaßnahmen:	Angepasster Gehölzschnitt mit Entnahme einzelner Äste.
Zeitpunkt und Intervalle der Pflege:	Gehölzschnitt 1x/Jahr
Verantwortliche Abteilung:	Service Jardinage der Gemeinde Schuttrange
Monitoring:	Erfolgskontrolle der Umsetzung 1x pro Jahr durch einen Mitarbeiter der Biologischen Station SIAS.

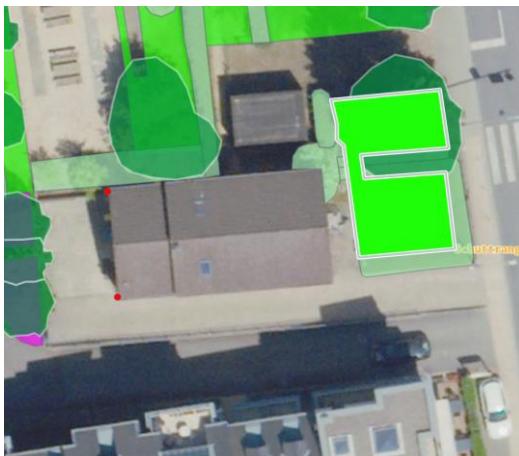
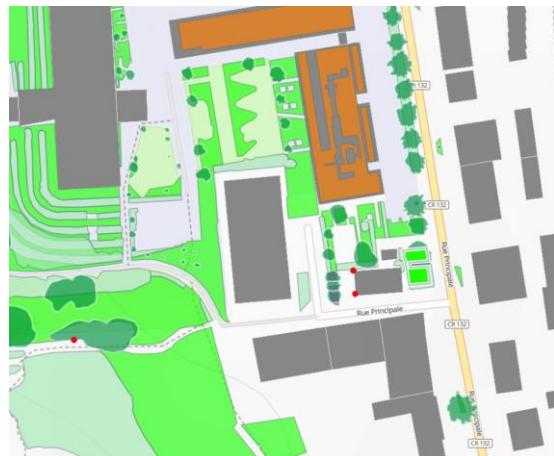
5. Munsbach, Gesangsveräin

Flächencode:	SU_Wies_1082, SU_Stra_2017: https://app.oxygis.eu/assets/map/assets/77558
Größe der Fläche:	65 m ²
Aktueller Zustand der Fläche:	Grünfläche mit Cotoneaster microphyllus und Grasfläche.
Biotope/Lebensräume geschützter Arten:	/
ggf. Foto(s)

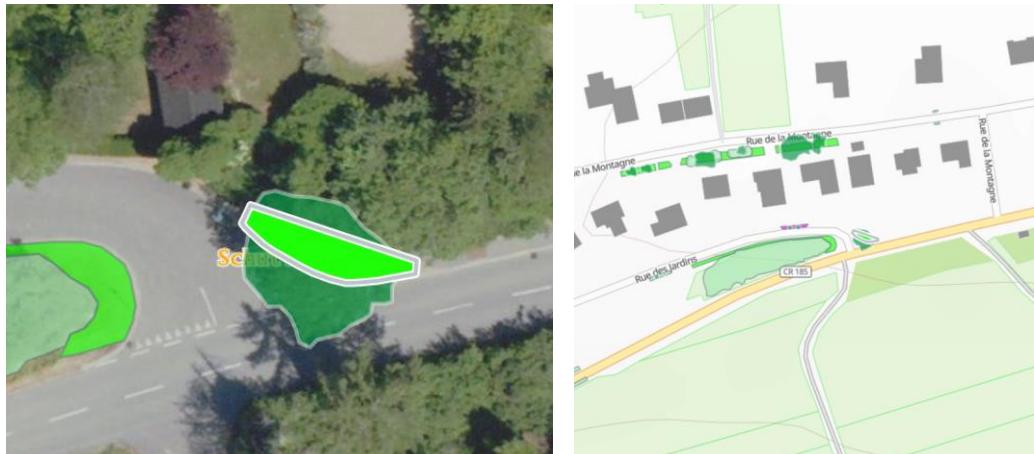
6. Uebersyren, Rue de Beyren/Rue des Jardins

Flächencode:	SU_Wies_0567: https://app.oxygis.eu/assets/map/assets/58261
Größe der Fläche:	33 m ²
Aktueller Zustand der Fläche:	Wiese, Mahdrythmus 1-2x /Jahr
Biotope/Lebensräume geschützter Arten:	/
ggf. Foto(s)

Fotos: Google Street View, Aufnahme Mai 2023
Maßnahmen zur Umgestaltung:	Anlage eines bestäuber-freundlichen Staudenbeets (Planung der Bepflanzung zusammen mit der Biologischen Station SIAS).
Pflegemaßnahmen:	Regelmäßige Entnahme unerwünschter Beikräuter. Selektiver Rückschnitt der Stauden im Herbst und kompletter Rückschnitt der Fläche im zeitigen Frühjahr vor dem Austrieb.
Zeitpunkt und Intervalle der Pflege:	Selektiver Rückschnitt Ende Oktober Kompletter Rückschnitt Ende März (je nach Witterung)
Verantwortliche Abteilung:	Service Jardinage der Gemeinde Schutrange
Monitoring:	Erfolgskontrolle der Umsetzung 1x pro Jahr durch einen Mitarbeiter der Biologischen Station SIAS.

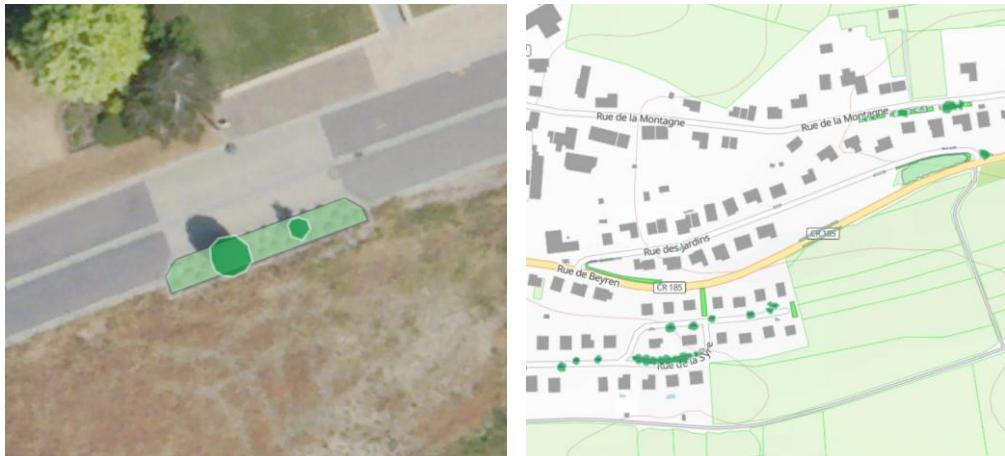
7. Uebersyren, Rue des Jardins

Flächencode:	SU_Anfp_0566, SU_Stra_0565, SU_Stra_0564, SU_Stra_0563, usw. : https://app.oxygis.eu/assets/map/assets/58259
Größe der Fläche:	86 m ²
Aktueller Zustand der Fläche:	Exotische Ziersträucher, Abdeckung mit Rindenmulch, kein richtiges Bepflanzungskonzept in der gesamten Straße.
Biotope/Lebensräume geschützter Arten:	/
ggf. Foto(s)	<p>The first photograph shows a paved road with a crosswalk, a grassy verge with some shrubs, and a yellow building in the background under a cloudy sky. The second photograph shows a paved driveway leading to a white house with a large green hedge and some flowers in the foreground.</p>
	Fotos: Google Street View, Aufnahme Mai 2024
Maßnahmen zur Umgestaltung:	Entfernen der Ziersträucher und des Rindenmulchs und Bepflanzung z.B. mit Rosa arvensis (ungefüllte Blüte), oder Substrataustausch und Einsaat mit LUX Blühender Schotterrasen, sowie pflanzen von großkronigen Laubbäumen. Einheitliche Abdeckung der Beete mit alternativem Substrat (z.B. Miscanthus, mineralisch, usw.).

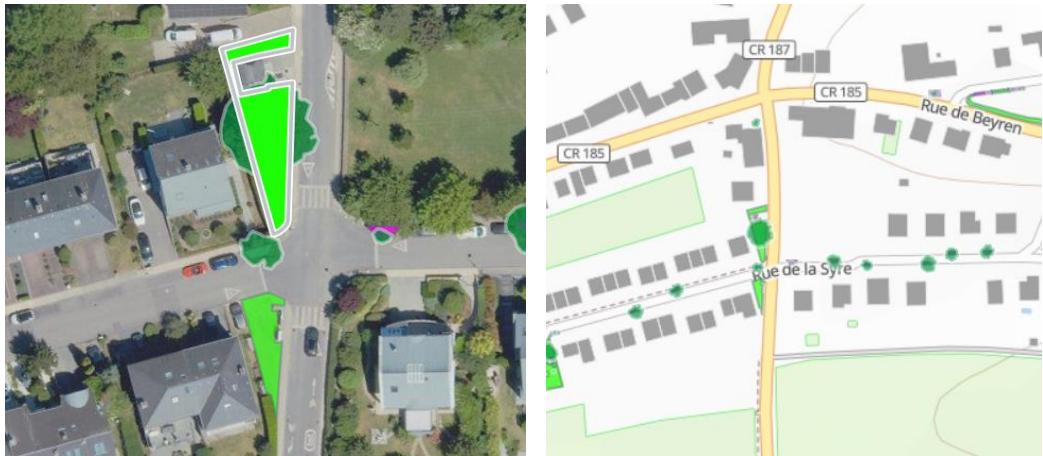
8. Uebersyren, Rue de la Syre/Am Waasserfeld

Flächencode:	SU_Wies_0152, SU_Wies_153 : https://app.oxygis.eu/assets/map/assets/53758
Größe der Fläche:	178 m ² + 68 m ² = 246 m ²
Aktueller Zustand der Fläche:	Wiese, Mahd 1-2x/Jahr.
Biotope/Lebensräume geschützter Arten:	/
ggf. Foto(s)

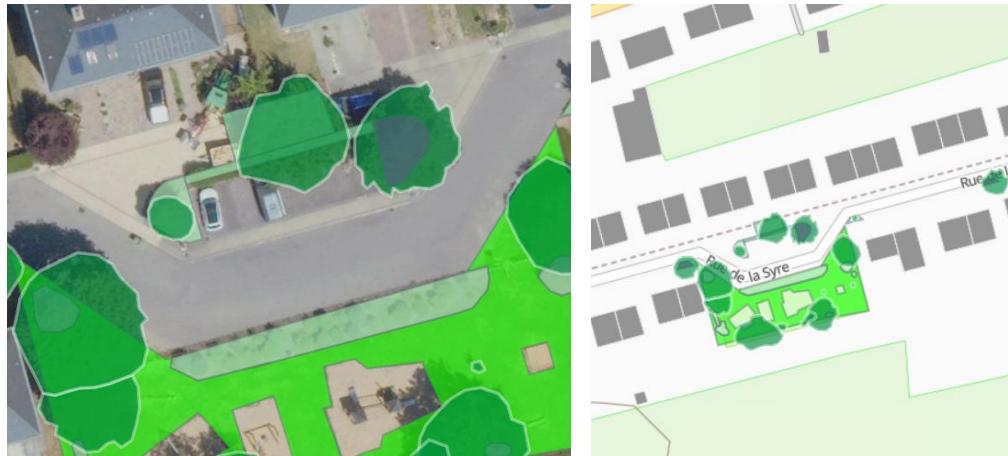
9. Uebersyren, Rue de la Syre

Flächencode:	SU_Stra_0931 usw.: https://app.oxygis.eu/assets/map/assets/72365
Größe der Fläche:	200 m ² + 90 m ²
Aktueller Zustand der Fläche:	Exotische Ziersträucher (teilweise invasiv), Abdeckung mit Rindenmulch. Versiegelte Stellplätze.
Biotope/Lebensräume geschützter Arten:	/
ggf. Foto(s)

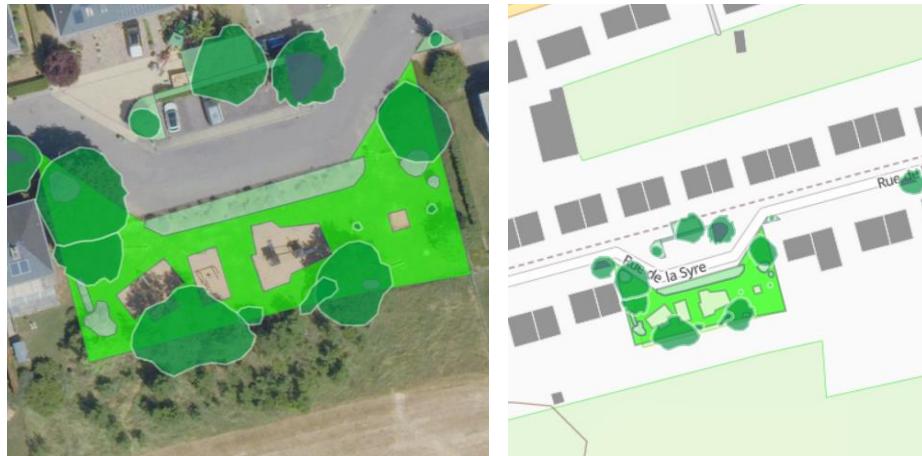
10. Uebersyren, Spielplatz Rue de la Syre

Flächencode:	SU_Wies_0150 usw.: https://app.oxygis.eu/assets/map/assets/53756
Größe der Fläche:	1000 m ²
Aktueller Zustand der Fläche:	Exotische Ziersträucher, Trittrasen, Flächen mit Fallschutz und Spielgeräten, einheimische Baumarten.
Biotope/Lebensräume geschützter Arten:	/
ggf. Foto(s)

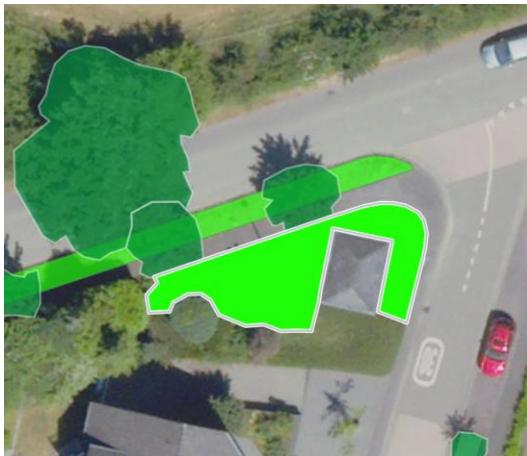
11. Schuttrange, Rue de Neuhaeusgen/Rue des Prunelles

Flächencode:	SU_Wies_0947: https://app.oxygis.eu/assets/map/assets/69301
Größe der Fläche:	89 m ²
Aktueller Zustand der Fläche:	Wiese, Mahdrythmus 1-2x /Jahr
Biotope/Lebensräume geschützter Arten:	/
ggf. Foto(s)

Fotos: Google Street View, Aufnahme Juni 2024
Maßnahmen zur Umgestaltung:	Einsaat einer Blumenwiese (LUX Blumenwiese 100% Kräuter) Entnahme des Mahdguts.
Pflegemaßnahmen:	Mahd mit Freischneider (mit Messer) oder Balkenmäher und Entnahme des Mahdguts.
Zeitpunkt und Intervalle der Pflege:	Mahd Mitte Juni und Ende September mit Entnahme des Mahdguts.
Verantwortliche Abteilung:	Service Jardinage der Gemeinde Schuttrange
Monitoring:	Erfolgskontrolle der Umsetzung 1x pro Jahr durch einen Mitarbeiter der Biologischen Station SIAS.

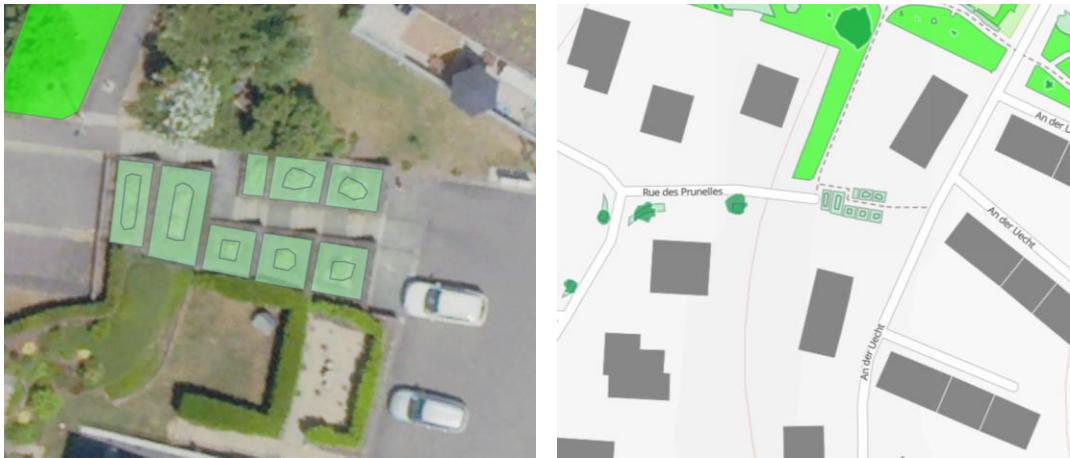
12. Schuttrange, An der Uecht

Flächencode:	SU_Stra_0701 : https://app.oxygis.eu/assets/map/assets/62000
Größe der Fläche:	60 m ²
Aktueller Zustand der Fläche:	Exotische Ziersträucher, Unkrautvlies und Abdeckung mit Schotter.
Biotope/Lebensräume geschützter Arten:	/
ggf. Foto(s)

Fotos: Google Street View, Aufnahme Juni 2024
Maßnahmen zur Umgestaltung:	Entfernen der Ziersträucher und des Unkrautvlieses. Anlage eines bestäuberfreundlichen Staudenbeets (Planung der Bepflanzung zusammen mit der Biologischen Station SIAS).
Pflegemaßnahmen:	Regelmäßige Entnahme unerwünschter Beikräuter. Selektiver Rückschnitt der Stauden im Herbst und kompletter Rückschnitt der Fläche im zeitigen Frühjahr vor dem Austrieb.
Zeitpunkt und Intervalle der Pflege:	Selektiver Rückschnitt Ende Oktober Kompletter Rückschnitt Ende März (je nach Witterung)
Verantwortliche Abteilung:	Service Jardinage der Gemeinde Schuttrange
Monitoring:	Erfolgskontrolle der Umsetzung 1x pro Jahr durch einen Mitarbeiter der Biologischen Station SIAS.

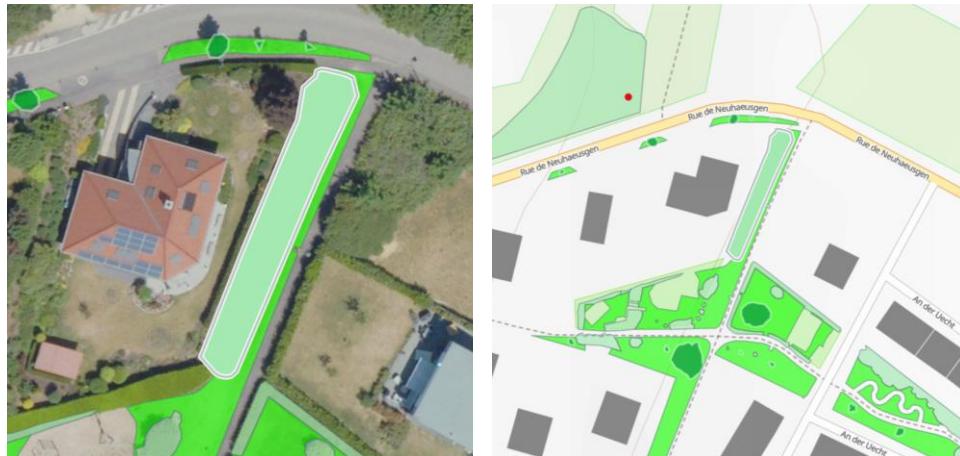
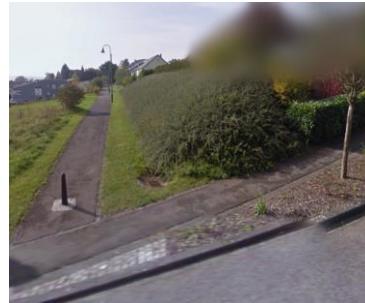
13. Schuttrange, Rue de Neuhaeusgen

Flächencode:	SU_Stra_1111 : https://app.oxygis.eu/assets/map/assets/90709
Größe der Fläche:	183 m ²
Aktueller Zustand der Fläche:	Hangbefestigung mit Cotoneaster microphyllus, wird momentan von den Anwohnern gepflegt.
Biotope/Lebensräume geschützter Arten:	/
ggf. Foto(s)

Fotos: Google Street View, Aufnahme Oktober 2009
Maßnahmen zur Umgestaltung:	Entfernen des Cotoneasters und Bau einer Hangbefestigung (z.B. Trockenmauer). Bepflanzung mit Rosa arvensis/Rosa tomentosa oder Einsaat oberhalb der Befestigung. Anlage einer Baumallee mit einheimischen Laubbaumarten (6-10 Stück, z.B. abwechselnd Prunus padus Albertii und Fraxinus ornus)
Pflegemaßnahmen:	Rückschnitt oder Mahd mit Freischneider (mit Messer) oder Balkenmäher und Entnahme des Mahdguts.
Zeitpunkt und Intervalle der Pflege:	Rückschnitt im März oder Mahd Mitte Juni und September (vor dem Event) mit Entnahme des Mahdguts.
Verantwortliche Abteilung:	Service Jardinage der Gemeinde Schuttrange

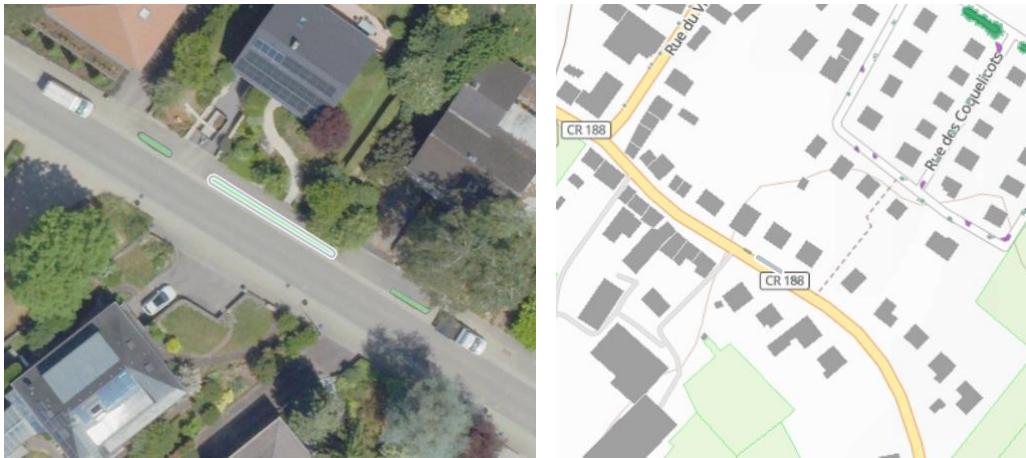
14. Schuttrange, Rue de Canach (CR188)

Flächencode:	SU_Stra_0884, SU_Stra_0898, SU_Stra_0899 : https://app.oxygis.eu/assets/map/assets/70641
Größe der Fläche:	20 m ²
Aktueller Zustand der Fläche:	Exotische Ziersträucher
Biotope/Lebensräume geschützter Arten:	/
ggf. Foto(s)

Fotos: Google Street View, Aufnahme Juli 2024
Maßnahmen zur Umgestaltung:	Anlage einer Hecke aus einheimischen Blühsträuchern (z.B. Ligustrum vulgare) oder Anlage eines Staudenbeetes mit bestäuberfreundlichen Stauden.
Pflegemaßnahmen:	Selektiver Rückschnitt der Sträucher (einzelne Triebe, kein Kastenschnitt).
Zeitpunkt und Intervalle der Pflege:	Rückschnitt im Winter (November-Februar)
Verantwortliche Abteilung:	Service Jardinage der Gemeinde Schuttrange
Monitoring:	Erfolgskontrolle der Umsetzung 1x pro Jahr durch einen Mitarbeiter der Biologischen Station SIAS.

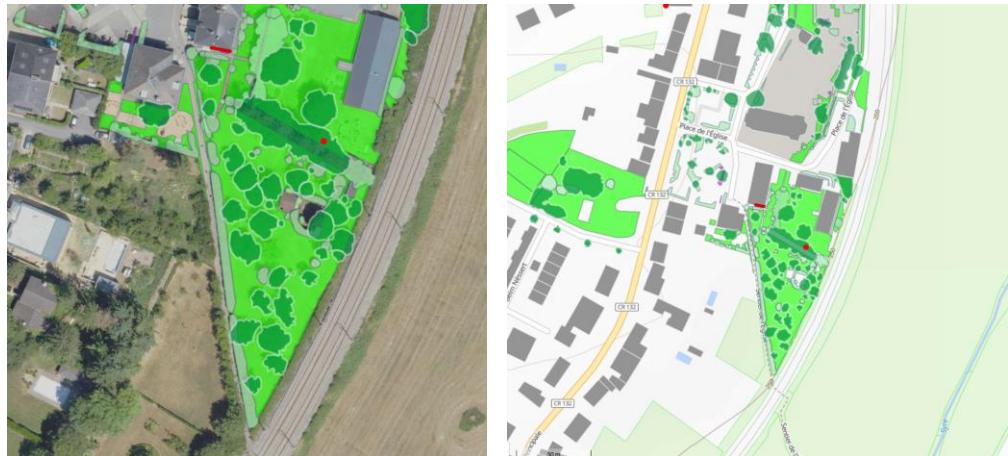
15. Schuttrange, Gemeindebongert

Flächencode:	SU_Wies_0993: https://app.oxygis.eu/assets/map/assets/75298
Größe der Fläche:	2000 m ² (Bongert)
Aktueller Zustand der Fläche:	Vereinzelt exotische Ziersträucher im Bongert. Fachgerechter Obstbaumschnitt und Mahd 1-2x/Jahr.
Biotope/Lebensräume geschützter Arten:	BK09
ggf. Foto(s)

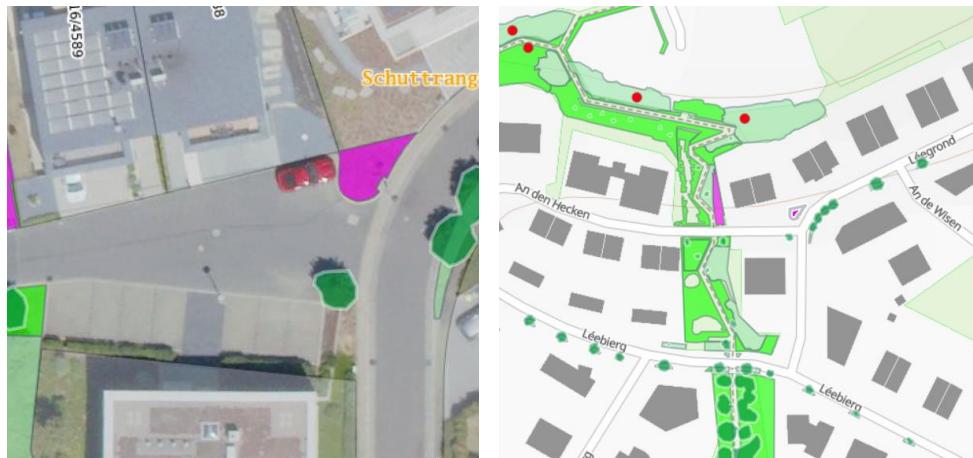
16. Schuttrange, An den Hecken

Flächencode:	SU_Anpf_0852: https://app.oxygis.eu/assets/map/assets/89906
Größe der Fläche:	31 m ²
Aktueller Zustand der Fläche:	Keine Bepflanzung, aktuell private Nutzung, aber schlechter Zustand. Teilversiegelte öffentliche Stellplätze ohne Begrünung.
Biotope/Lebensräume geschützter Arten:	/
ggf. Foto(s)

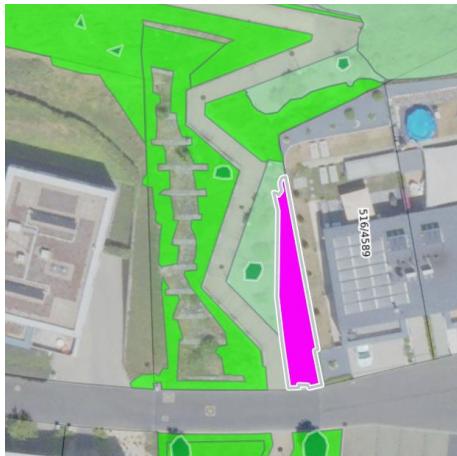
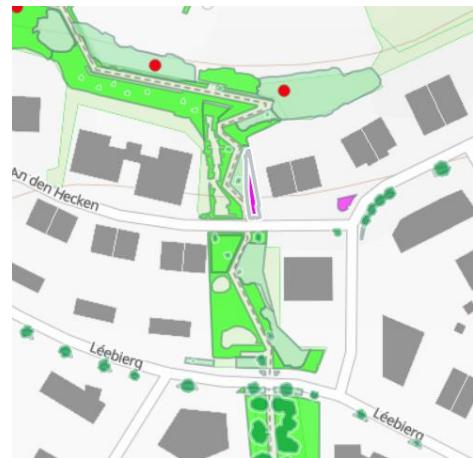
17. Schuttrange, Leeëbierg

Flächencode:	SU_Anpf_0774, SU_Stra_0871: https://app.oxygis.eu/assets/map/assets/69708
Größe der Fläche:	115 m ²
Aktueller Zustand der Fläche:	Spärlicher Bewuchs mit Gras, teilweise mit Rindenmulch abgedeckt, vereinzelt Gehölze in einem schlechten Zustand.
Biotope/Lebensräume geschützter Arten:	/
ggf. Foto(s)

<p>Fotos: Google Street View, Aufnahme Juni 2024</p>
Maßnahmen zur Umgestaltung:	Anlage einer Blumenwiese (LUX Blumenwiese 100% Kräuter) und Pflanzen von einheimischen Blühsträuchern, Ausführung durch einen externen Fachbetrieb.
Pflegemaßnahmen:	Mahd mit Freischneider (mit Messer) und Entnahme des Mahdguts.
Zeitpunkt und Intervalle der Pflege:	Mahd Mitte Juni und Ende September mit Entnahme des Mahdguts.
Verantwortliche Abteilung:	Service Jardinage der Gemeinde Schuttrange
Monitoring:	Erfolgskontrolle der Umsetzung 1x pro Jahr durch einen Mitarbeiter der Biologischen Station SIAS.

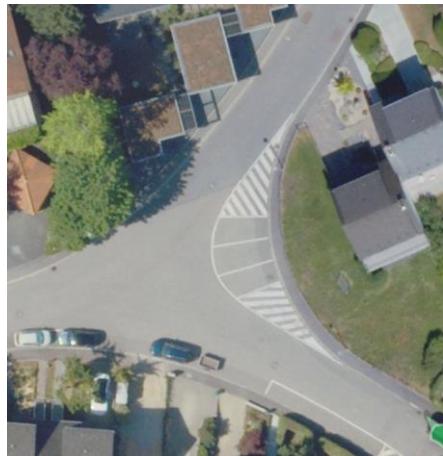
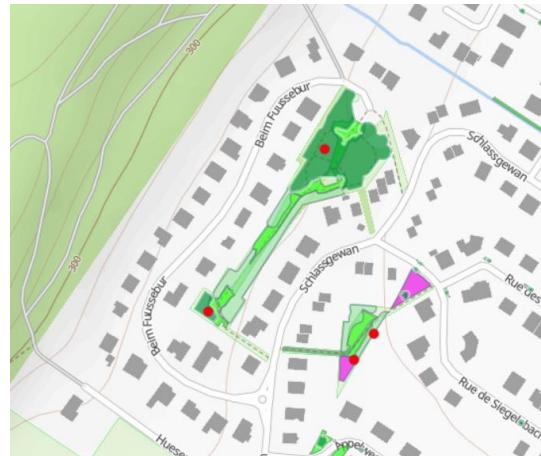
18. Schrassig, Kreuzung Schlassgewan

Flächencode:	/
Größe der Fläche:	115 m ²
Aktueller Zustand der Fläche:	Stellplätze und Verkehrsinseln, versiegelt.
Biotope/Lebensräume geschützter Arten:	/
ggf. Foto(s)	
	Fotos: Google Street View, Aufnahme Juni 2024
Maßnahmen zur Umgestaltung:	Entfernen der Versiegelung, Anlage von zwei Grünflächen mit großkronigen Laubbäumen (z.B. Acer platanoides oder Tilia cordata) und Einsaat LUX Blühender Schotterrasen auf Magersubstrat. Gestaltung der Stellplätze als teilversiegelte Flächen mit Fugenvegetation (Einsaat LUX Fugenmischung).
Pflegemaßnahmen:	Rückschnitt der Fläche im Oktober mit Entnahme des Mahdguts.
Zeitpunkt und Intervalle der Pflege:	Kompletter Rückschnitt Ende Oktober mit Entnahme des Mahdguts.
Verantwortliche Abteilung:	Service Jardinage der Gemeinde Schutrange
Monitoring:	Erfolgskontrolle der Umsetzung 1x pro Jahr durch einen Mitarbeiter der Biologischen Station SIAS.

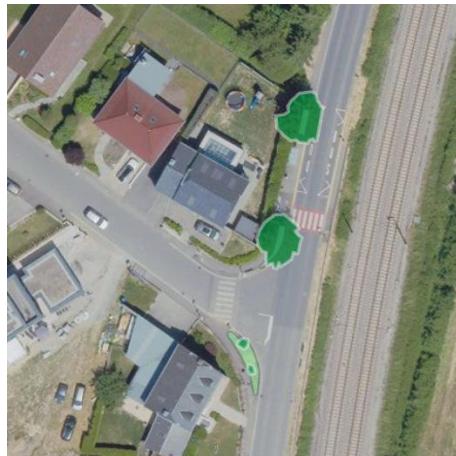
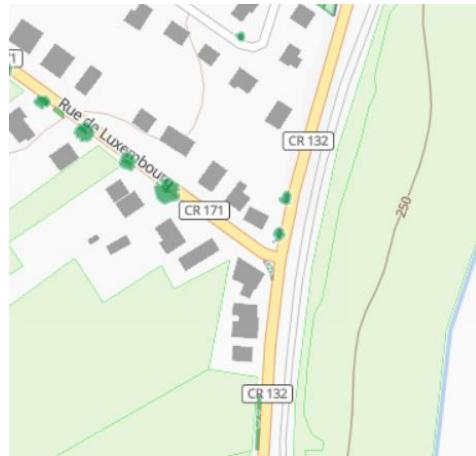
19. Schrassig, CR132/ Rue de Luxembourg

Flächencode:	SU_Stra_0719, SU_Stra_0720, SU_Stra_0721: https://app.oxygis.eu/assets/map/assets/68186
Größe der Fläche:	35 m ²
Aktueller Zustand der Fläche:	Exotische Ziersträucher (<i>Spirea japonica</i> , <i>Dasiphora fruticosa</i>) und Rindenmulch.
Biotope/Lebensräume geschützter Arten:	/
ggf. Foto(s)

Fotos: Google Street View, Aufnahme Juni 2024	
Maßnahmen zur Umgestaltung:	Anlage eines bestäuberfreundlichen Staudenbeetes mit einheimischen Wild- und Zierstauden.
Pflegemaßnahmen:	Regelmäßige Entnahme unerwünschter Beikräuter. Selektiver Rückschnitt der Stauden im Herbst und kompletter Rückschnitt der Fläche im zeitigen Frühjahr vor dem Austrieb.
Zeitpunkt und Intervalle der Pflege:	Selektiver Rückschnitt Ende Oktober Kompletter Rückschnitt Ende März (je nach Witterung)
Verantwortliche Abteilung:	Service Jardinage der Gemeinde Schuttrange
Monitoring:	Erfolgskontrolle der Umsetzung 1x pro Jahr durch einen Mitarbeiter der Biologischen Station SIAS.

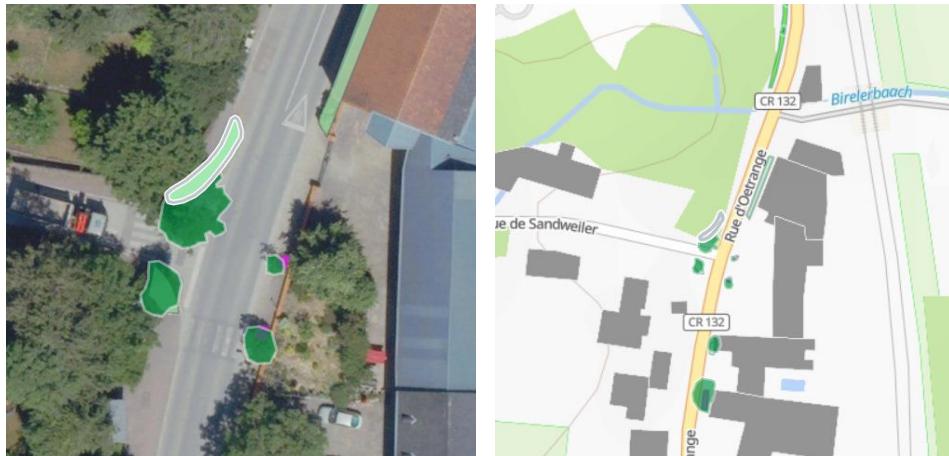
20. Schrassig, CR132/ Rue de Sandweiler

Flächencode:	SU_Stra_0746, SU_Stra_0747: https://app.oxygis.eu/assets/map/assets/68360
Größe der Fläche:	24 m ²
Aktueller Zustand der Fläche:	Exotische Ziersträucher (<i>Spirea japonica</i>) und Rindenmulch.
Biotope/Lebensräume geschützter Arten:	/
ggf. Foto(s)

Fotos: Google Street View, Aufnahme Juni 2024	
Maßnahmen zur Umgestaltung:	Anlage eines bestäuberfreundlichen Staudenbeetes mit einheimischen Wild- und Zierstauden.
Pflegemaßnahmen:	Regelmäßige Entnahme unerwünschter Beikräuter. Selektiver Rückschnitt der Stauden im Herbst und kompletter Rückschnitt der Fläche im zeitigen Frühjahr vor dem Austrieb.
Zeitpunkt und Intervalle der Pflege:	Selektiver Rückschnitt Ende Oktober Kompletter Rückschnitt Ende März (je nach Witterung)
Verantwortliche Abteilung:	Service Jardinage der Gemeinde Schuttrange
Monitoring:	Erfolgskontrolle der Umsetzung 1x pro Jahr durch einen Mitarbeiter der Biologischen Station SIAS.

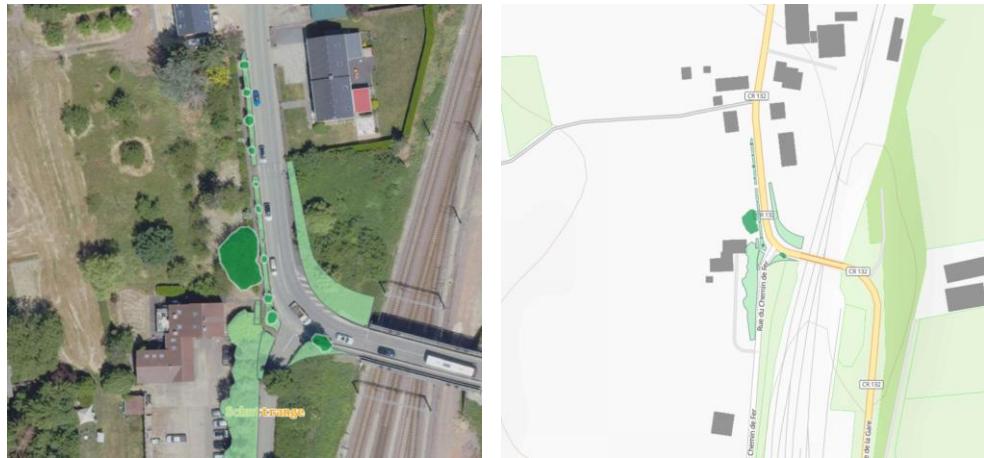
21. Schrassig, CR132

Flächencode:	SU_Stra_0750, SU_Stra_0749, SU_Stra_0748, SU_Stra_0764: https://app.oxygis.eu/assets/map/assets/68387
Größe der Fläche:	167 m ²
Aktueller Zustand der Fläche:	Exotische Ziersträucher (<i>Lonicera pileata</i> , <i>Cotoneaster microphyllus</i> , usw.), Abdeckung mit Rindenmulch.
Biotope/Lebensräume geschützter Arten:	/
ggf. Foto(s)

Fotos: Google Street View, Aufnahme Juli 2024	
Maßnahmen zur Umgestaltung:	Entfernen der Ziersträucher, Einbau 20-30 cm Kalkschotter (0-16 mm) und Einsaat mit LUX Blühender Schotterrasen.
Pflegemaßnahmen:	Rückschnitt der Fläche im Oktober mit Entnahme des Mahdguts.
Zeitpunkt und Intervalle der Pflege:	Kompletter Rückschnitt Ende Oktober mit Entnahme des Mahdguts.
Verantwortliche Abteilung:	Service Jardinage der Gemeinde Schuttrange
Monitoring:	Erfolgskontrolle der Umsetzung 1x pro Jahr durch einen Mitarbeiter der Biologischen Station SIAS.

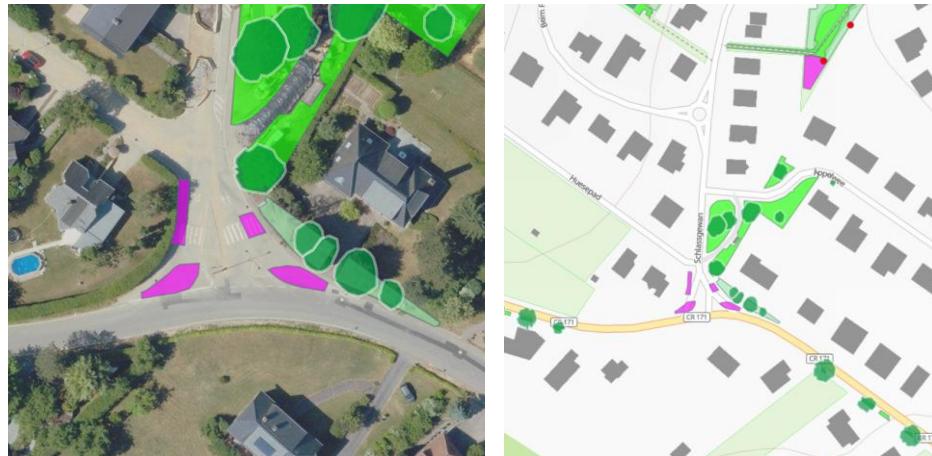
22. Schrassig, Rue de Luxembourg/Schlassgewan

Flächencode:	SU_Stra_1114, SU_Stra_1115, SU_Baum_1308 usw.: https://app.oxygis.eu/assets/map/assets/119731
Größe der Fläche:	156 m ²
Aktueller Zustand der Fläche:	Exotische Ziersträucher (<i>Syringa vulgaris</i> , <i>Spirea trilobata</i> , usw.), teilweise invasiv. <i>Prunus cerasifera</i> sowie einheimische Baumarten (<i>Fagus sylvatica</i> & <i>Carpinus betulus</i>)
Biotope/Lebensräume geschützter Arten:	/
ggf. Foto(s)

<p>Fotos: Google Street View, Aufnahme Juni 2024</p>
Maßnahmen zur Umgestaltung:	Entfernen der invasiven Gehölze sowie exotischer Ziersträucher und ergänzen der Bepflanzung mit einheimischen Sträuchern.
Pflegemaßnahmen:	Selektiver Rückschnitt der Gehölze bei Bedarf.
Zeitpunkt und Intervalle der Pflege:	Selektiver Rückschnitt über den Winter.
Verantwortliche Abteilung:	Service Jardinage der Gemeinde Schutrange
Monitoring:	Erfolgskontrolle der Umsetzung 1x pro Jahr durch einen Mitarbeiter der Biologischen Station SIAS.

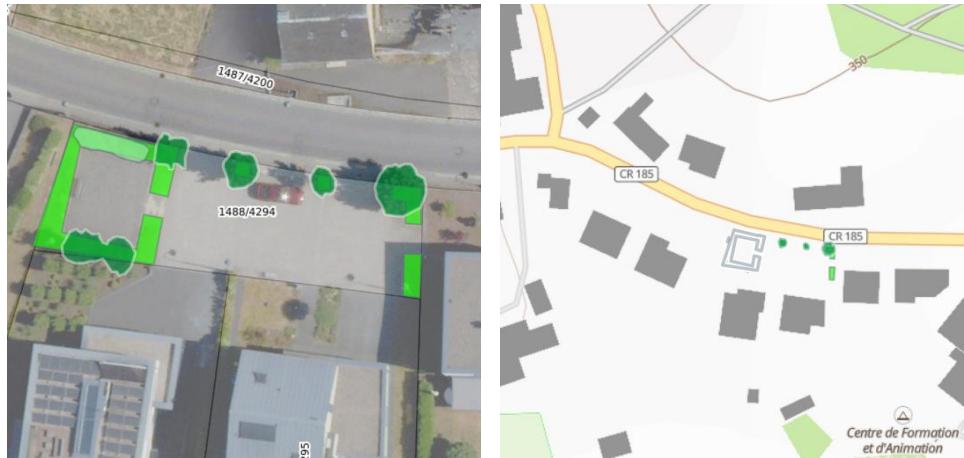
23. Neuhaeusgen, CR185

Flächencode:	SU_Wies_0906 usw. : https://app.oxygis.eu/assets/map/assets/63621
Größe der Fläche:	460 m ²
Aktueller Zustand der Fläche:	Wiese, Mahdrythmus > 1-2x /Jahr, große Teile versiegelt, Carpinus betulus Hecke, Baumscheiben mit Gras bewachsen.
Biotope/Lebensräume geschützter Arten:	/
ggf. Foto(s)

Fotos: Google Street View, Aufnahme Juni 2024	
Maßnahmen zur Umgestaltung:	Neugestaltung der Fläche mit großflächiger Entsiegelung, Anlage von teilentsiegelten Stellplätzen. Pflanzen von Bäumen und Anlage von Blühflächen. Ausarbeitung der Neugestaltung in Zusammenarbeit mit der Biologischen Station, ggf. mit Bürgerbeteiligung.
Pflegemaßnahmen:	Gemäß Neugestaltungskonzept
Zeitpunkt und Intervalle der Pflege:	Gemäß Neugestaltungskonzept
Verantwortliche Abteilung:	Service Jardinage der Gemeinde Schutrange
Monitoring:	Erfolgskontrolle der Umsetzung 1x pro Jahr durch einen Mitarbeiter der Biologischen Station SIAS.

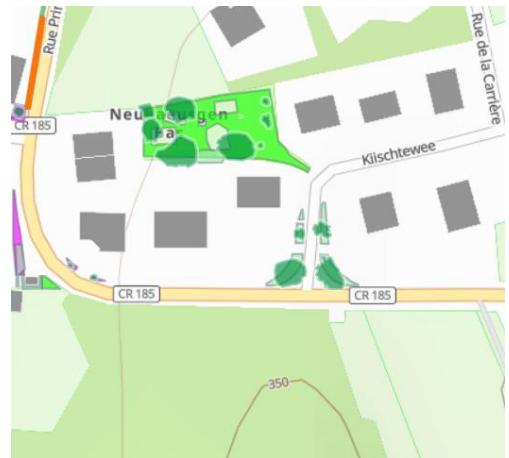
24. Neuhaeusgen, Rue Principale/Kiischteewee

Flächencode:	SU_Stra_0710, SU_Stra_0711, SU_Stra_0712, SU_Stra_0713, SU_Stra_0714: https://app.oxygis.eu/assets/map/assets/68132
Größe der Fläche:	131 m ²
Aktueller Zustand der Fläche:	Exotische Ziersträucher (<i>Lonicera pileata</i> , <i>Spirea japonica</i> , <i>Forsythia</i> , usw.), Abdeckung mit Rindenmulch.
Biotope/Lebensräume geschützter Arten:	/
ggf. Foto(s)

Fotos: Google Street View, Aufnahme Juni 2024	
Maßnahmen zur Umgestaltung:	Anlage eines bestäuberfreundlichen Staudenbeetes mit einheimischen Wild- und Zierstauden, angepasst an den schattigen Standort.
Pflegemaßnahmen:	Regelmäßige Entnahme unerwünschter Beikräuter. Selektiver Rückschnitt der Stauden im Herbst und kompletter Rückschnitt der Fläche im zeitigen Frühjahr vor dem Austrieb.
Zeitpunkt und Intervalle der Pflege:	Selektiver Rückschnitt Ende Oktober Kompletter Rückschnitt Ende März (je nach Witterung)
Verantwortliche Abteilung:	Service Jardinage der Gemeinde Schuttrange

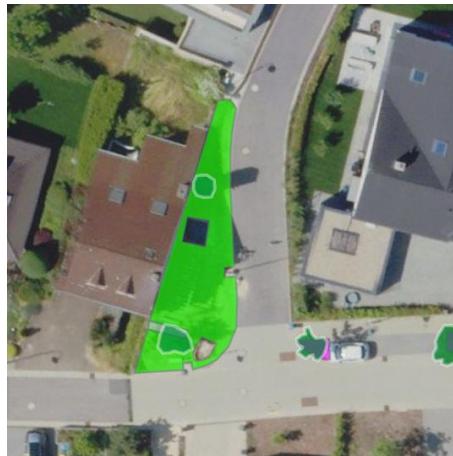
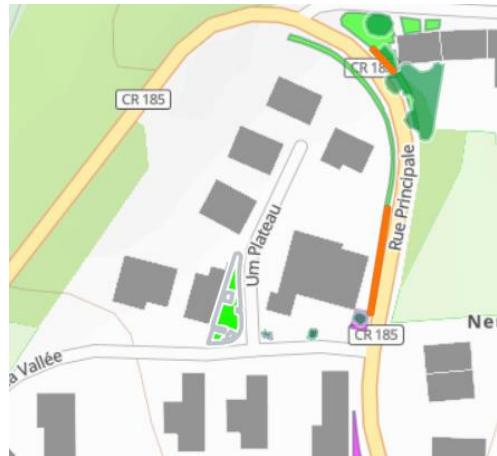
25. Neuhaeusgen, Spielplatz Um Plateau

Flächencode:	SU_Wies_1149: https://app.oxygis.eu/assets/map/assets/90356
Größe der Fläche:	113 m ²
Aktueller Zustand der Fläche:	Wiese, Mahdrythmus >5x/Jahr.
Biotope/Lebensräume geschützter Arten:	/
ggf. Foto(s)

<p>Fotos: Google Street View, Aufnahme Juni 2024</p>
Maßnahmen zur Umgestaltung:	Neugestaltung der Fläche und zusätzliche Beschattung durch Laubbäume.
Pflegemaßnahmen:	Gemäß Neugestaltungskonzept
Zeitpunkt und Intervalle der Pflege:	Gemäß Neugestaltungskonzept
Verantwortliche Abteilung:	Service Jardinage der Gemeinde Schutrange
Monitoring:	Erfolgskontrolle der Umsetzung 1x pro Jahr durch einen Mitarbeiter der Biologischen Station SIAS.

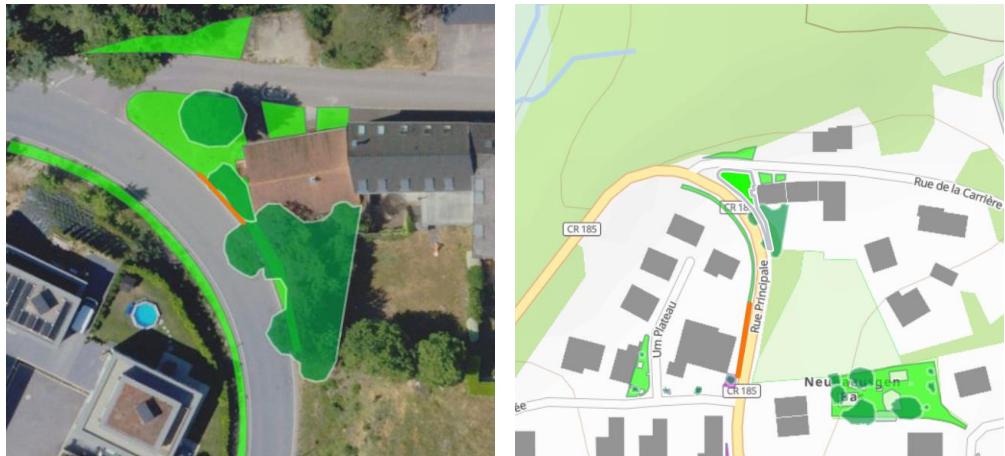
26. Neuhaeusgen, Rue de la Carrière/Rue Principale

Flächencode:	SU_Wies_0917: https://app.oxygis.eu/assets/map/assets/68176
Größe der Fläche:	151 m ²
Aktueller Zustand der Fläche:	Wiese, Mahdrythmus 1-2x/Jahr, Trockenmauer.
Biotope/Lebensräume geschützter Arten:	/
ggf. Foto(s)

<p>Fotos: Google Street View, Aufnahme Juni 2024</p>	
Maßnahmen zur Umgestaltung:	Erweiterung der Trockenmauer und Erweiterung des Bürgersteigs bis in die Rue de la Carrière. Erstellen eines Bepflanzungskonzeptes.
Pflegemaßnahmen:	Gemäß Neugestaltungskonzept
Zeitpunkt und Intervalle der Pflege:	Gemäß Neugestaltungskonzept
Verantwortliche Abteilung:	Service Jardinage der Gemeinde Schutrange
Monitoring:	Erfolgskontrolle der Umsetzung 1x pro Jahr durch einen Mitarbeiter der Biologischen Station SIAS.

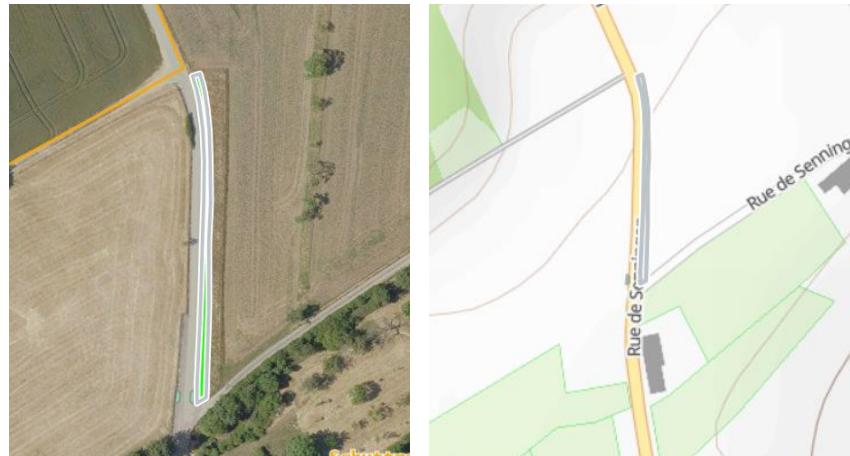
27. Neuhaeusgen, Rue de Senningen

Flächencode:	SU_Wies_0912: https://app.oxygis.eu/assets/map/assets/68114
Größe der Fläche:	281 m ² , Länge 230 m
Aktueller Zustand der Fläche:	Wiese, Radweg im Bau.
Biotope/Lebensräume geschützter Arten:	/
ggf. Foto(s)

Fotos: Google Street View, Aufnahme Juni 2024
Maßnahmen zur Umgestaltung:	Pflanzen von einheimischen Laubbäumen (alle 10 Meter <i>Juglans regia</i> und <i>Acer platanoides</i>).
Pflegemaßnahmen:	Fachgerechter Pflanz- und Erziehungsschnitt, Baumpflege.
Zeitpunkt und Intervalle der Pflege:	Nach Bedarf.
Verantwortliche Abteilung:	Service Jardinage der Gemeinde Schutrange
Monitoring:	Erfolgskontrolle der Umsetzung 1x pro Jahr durch einen Mitarbeiter der Biologischen Station SIAS.
